**Universitätskirche
St. Nikola Passau
Innenrestaurierung**

Standort:
Kleiner Exerzierplatz 15 a
Passau
Regierungsbezirk Niederbayern

Ein Bauprojekt des
Staatlichen Bauamtes Passau
(www.stbapa.bayern.de)

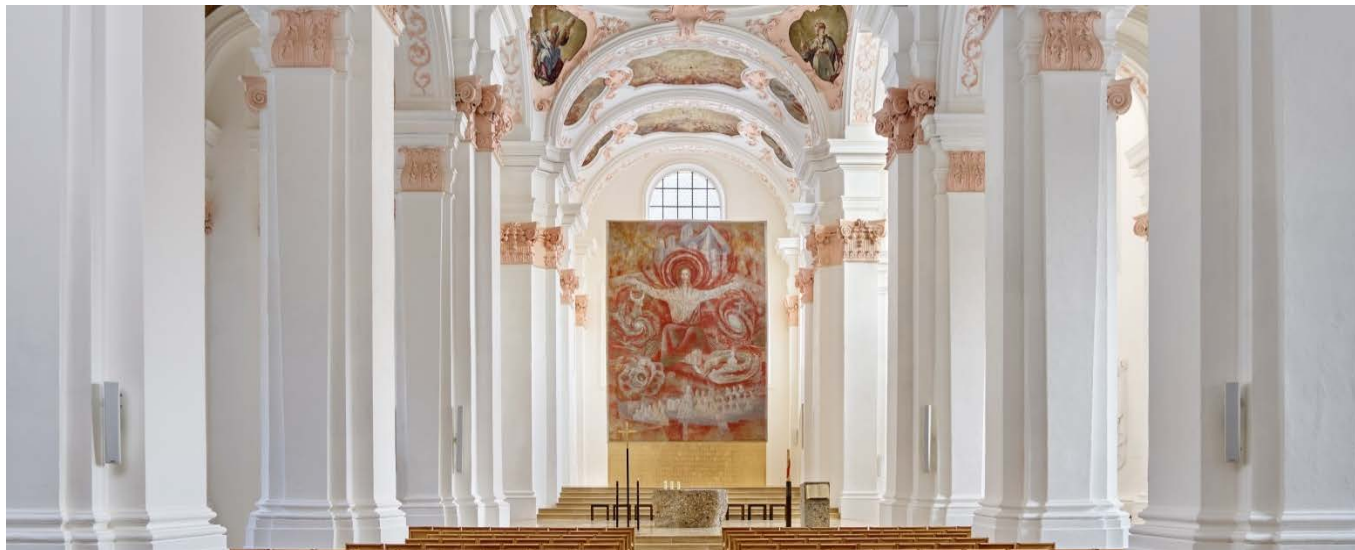
Zentrale Elemente in dem restaurierten Kirchenraum von St. Nikola sind das Altarbild „Der kosmische Christus und die vier Evangelisten“ sowie die neu gestaltete liturgische Ausstattung mit Mensa und Ambo aus unbearbeiteten Nagelfluh-Steinblöcken (Foto © Marcel Peda)

neuen Altartisch aus einem weitgehend unbearbeiteten mächtigen Nagelfluh-Steinblock. "Ein", wie die Künstler es beschreiben, "von der Ewigkeit verdichteter und vom Gletscher geschliffener Kiesel, bleibt außen unangetastet und wird für den liturgischen Gebrauch flächig angeschnitten. Einem Edelstein gleich, tritt so das Kostbare im Inneren zu Tage." Dass dieser Altarstein zugleich die Anmutung zu dem gewachsenen Fels, auf dem die Kirche St. Nikola gegründet steht, herstellen kann, hatte die Jury zusammen mit den Vorschlägen für Ambo, Sedilien, Altarkreuz, Altar- und Osterleuchter sowie die Gestaltung der Tragkonstruktion des Horndasch-Bildes als Retabel überzeugt. Den Sockel und die Rückwand des Bildes bekleideten die Künstler mit goldfarbenen Metallschindeln, deren Befestigungspunkte auf der Rückwand unterschiedlich weit ausladend ausgebildet und in der Form eines überdimensionalen Kreuzes angeordnet sind. Mit diesem Auferstehungskreuz auf der Rückseite des Christus-Gemäldes im Abstand von rund fünf Metern von der restaurierten Chor-Ostwand ist heute ein lichtdurchfluteter neuer Andachtsraum entstanden. Trotz unterschiedlicher künstlerischer Handschriften aus Barockzeit und Moderne fügen sich diese Gestaltungselemente zu einem stimmigen Ensemble zusammen und machen St. Nikola zu einem unverwechselbaren Gesamtkunstwerk. Nach der erfolgreichen Innenrestaurierung und der Rückkehr der Katholischen Studentengemeinde in ihre Universitätskirche wird St. Nikola nun wieder mit Leben erfüllt als Ort des Glaubens, der Kunst und Kultur.

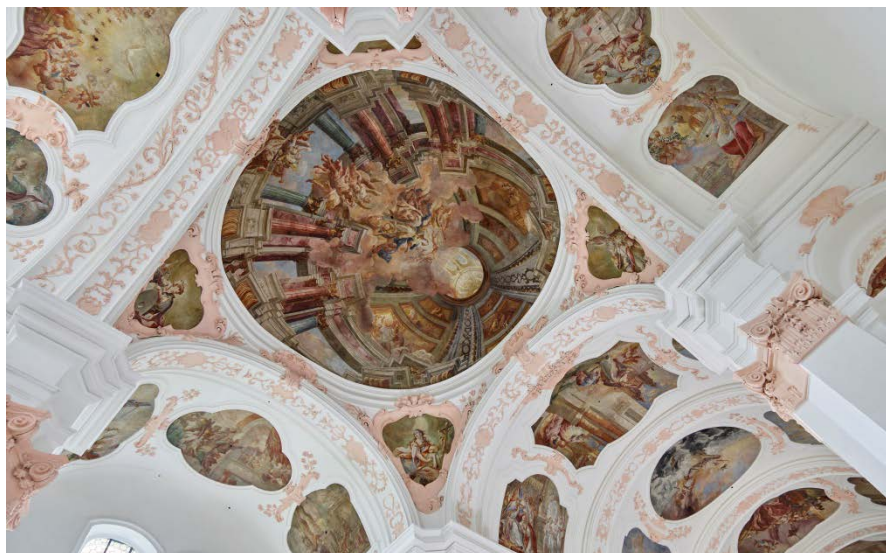
Zentrum des Freskenzyklus von Wolfgang Andreas Heindl in St. Nikola ist das „Maria-Himmelfahrt“-Fresko in der Vierungskuppel (Foto © Marcel Peda)

der stark anhaftenden Rußschicht an allen Teilen der Raumschale erfolgte auch die Sicherung und Wiederherstellung der barocken Farbfassungen. Geschädigte Oberflächen wurden nach Vorlage des gealterten Originals retuschiert und Fehlstellen, wie zum Beispiel an den Fresken im südlichen Seitenschiff, farblich eingestimmt. Hier waren einige Freskenpartien nach Beschädigungen in den letzten Kriegstagen 1945 vollständig verloren gegangen. In den Seitenkapellen von St. Nikola befinden sich wertvolle

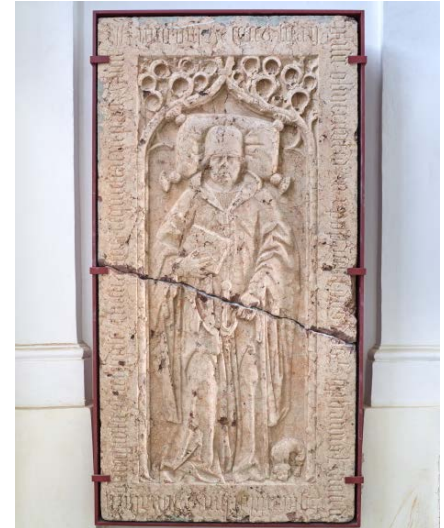
Das Grabdenkmal des Propstes Stephanus Hager (†1506) im südlichen Seitenschiff von St. Nikola (Foto © Marcel Peda)

spätmittelalterliche Epitaphien, zum Beispiel das 1979 aus dem Domkreuzgang von St. Stephan hierher verbrachte Grabdenkmal aus Rotmarmor des früheren Propstes von St. Nikola, Stephan Hager († 1506). Die insgesamt acht Epitaphien wurden von der Dombauhütte des Staatlichen Bauamts Passau ausgebaut, instandgesetzt und zum Schutz vor aufsteigender Feuchtigkeit in Abstand vor der Wand in den Seitenkapellen neu versetzt. Im Zuge der Restaurierung wurden auch drei seit romanischer Zeit vorhandene Fenster in der Chor-Ostwand wieder geöffnet, die in der Außenwand noch erhalten, auf der Innenseite aber im Jahr 1964 für die Anbringung des Monumentalgemäldes von Erich Horndasch zugemauert worden waren.

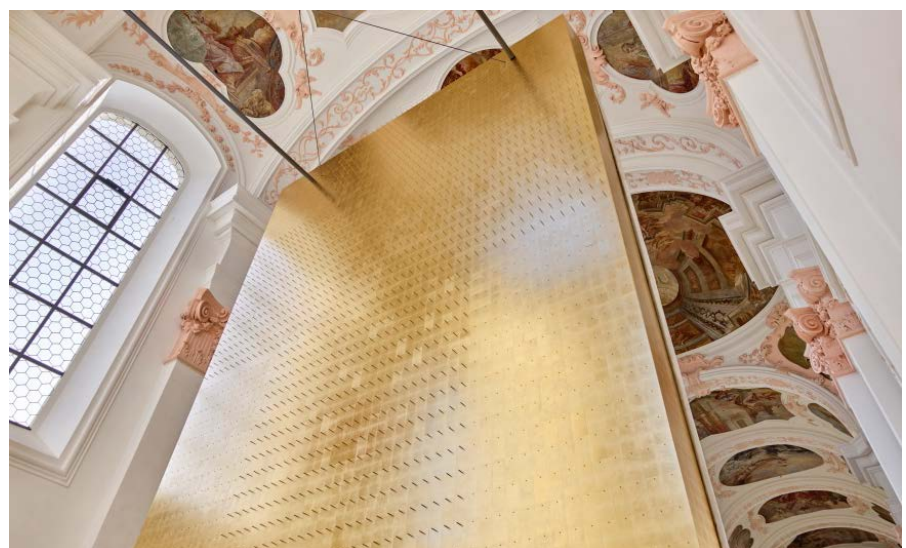
Die teilweise auskragenden Befestigungspunkte der goldfarbenen Metallschindeln auf der Rückwand des Monumentalgemäldes formen ein überdimensionales Kreuz. (Foto © Marcel Peda)

großformatiges Wandgemälde mit einer Breite von 6,30 Metern und eine Höhe von 8,40 Metern, das im Abstand von etwa 50 cm vor der Chor-Ostwand montiert war. Die verschiedenen Überlegungen zur aktuellen Neukonzeption der Chor-Ostwand reichten von einem Rückbau des Gemäldes über ein Abrücken von der Wand bis hin zum Versetzen an die Nordwand des Querhauses. Aber erst als es gelungen war, eine technische Lösung zu entwickeln, wie sich das etwa 5,4 Tonnen schwere Bild zerstörungsfrei im Chorraum bewegen lässt, konnte die Idee weiterverfolgt werden, das Horndasch-Gemälde künftig als Hochaltarbild in die erste Gurtbogenachse des Chors nach vorne zu rücken. Hierzu wurde ein fahrbares Schwerlastgerüst gefertigt und darauf die Bild-Unterkonstruktion gelagert. Anschließend konnte die Bild-Unterkonstruktion von der Chor-Ostwand getrennt und mit dem Schwerlastgerüst in Zentimeterschritten nach vorne gerückt werden. Am neuen Standort in der ersten Gurtbogenachse des Chors wurde hinter dem Bild eine neue

Tragkonstruktion aus Stahl errichtet, die das Gemälde wie ein Altarblatt frei im Raum trägt. Die Gestaltung der Bekleidung der neuen Tragkonstruktion war unter anderem auch Aufgabe eines Kunstwettbewerbs, der für die Neukonzeption der liturgischen Ausstattung der Kirche St. Nikola ausgelobt wurde. Die Künstler Lutzenberger & Lutzenberger aus Bad Wörishofen, die sich mit ihrem Gestaltungsvorschlag im Wettbewerb gegen sechs Konkurrenten durchgesetzt hatten, schufen als zentrales Gestaltungselement einen
